# wo die Lippe springt

Informationsreihe des Heimatvereins Bad Lippspringe e.V.

## Die Sanierung der Bad Lippspringer Heilquellen

### Teil 2: Die Arminius-Quelle

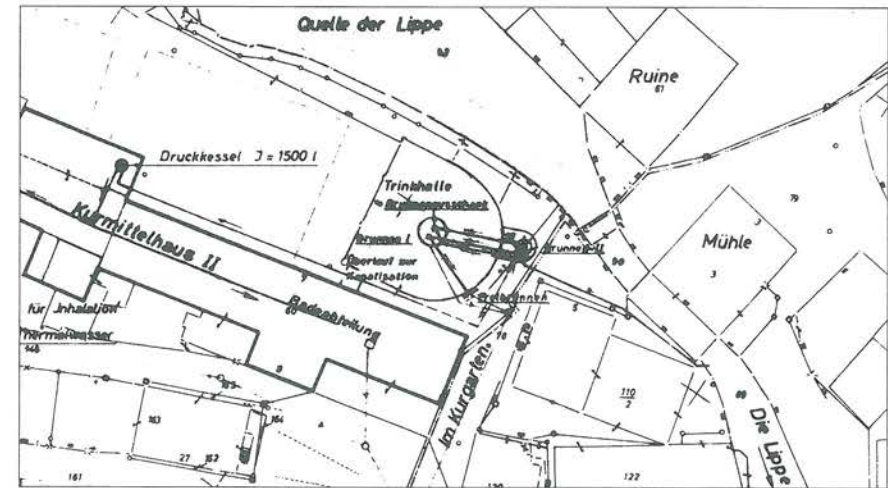
Abb. 1: Zustand der Arminius-Quelle im Jahre 1966

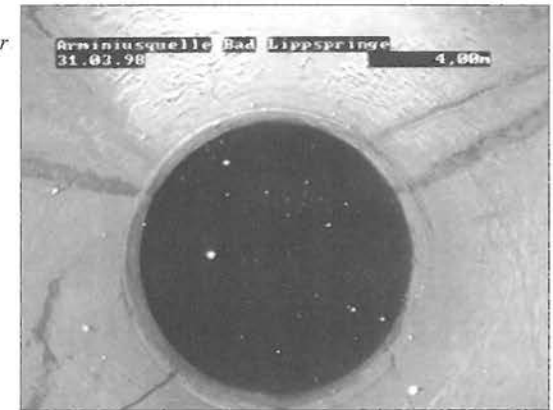
**Abb. 3:**  
Unterkante des Brunnenrohres der neuen Fassung (Foto: BLM)

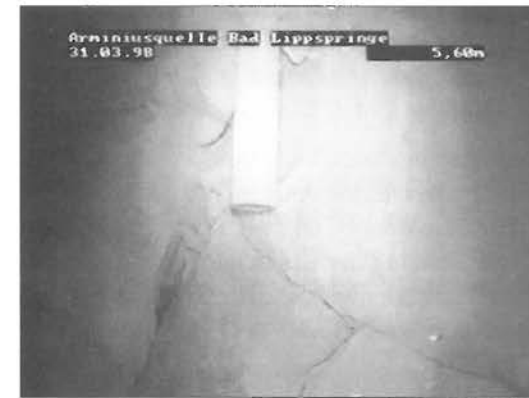
**Abb. 4:**  
Karsthohlräum unter der neuen Fassung mit einem heute nicht mehr genutzten Rohr (Foto: BLM)

im klüftigen Kalkmergelstein. In der Kaverne endet mindestens ein weiteres, heute nicht mehr genutztes Vollrohr (siehe Abb. 4). Insgesamt ergab sich aus der Kamerabefahrung keine Notwendigkeit zur Sanierung der Fassung. An der Brunnenkammer waren jedoch Reinigungs- und Dichtungsarbeiten durchzuführen. Ferner waren die technischen Installationen teilweise erneuerungsbedürftig.

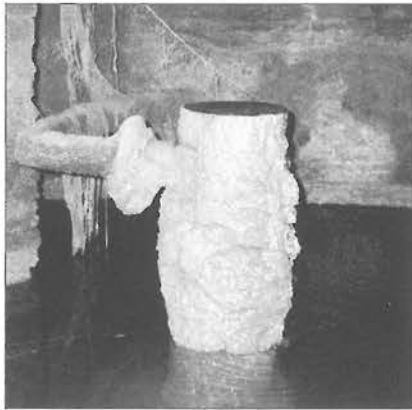
**Abb. 6:**  
Kopf des Brunnenrohres der alten Fassung mit dicker Eisenoxid-Umkrustung  
(Foto: Perbix)

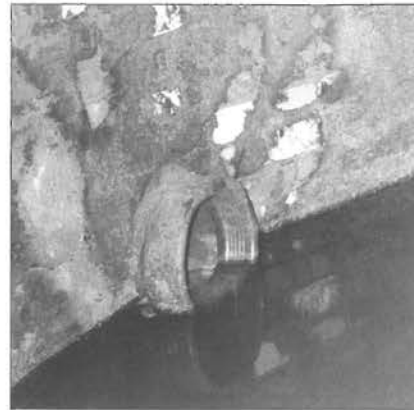
**Abb. 7:**  
Überlauf der Brunnenkammer der alten Fassung in die Kanalisation  
(Foto: Perbix)

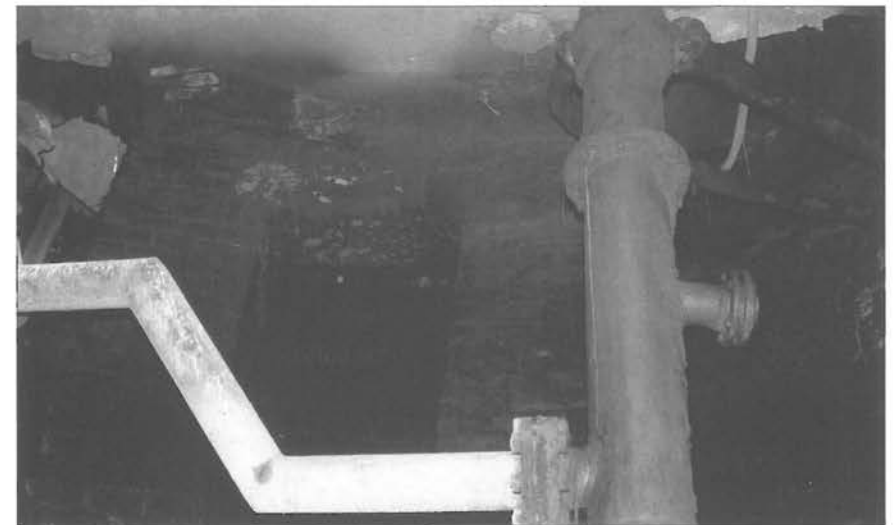
**Abb. 8:** Rohrleitung vom Brunnenrohr der alten Fassung in die Brunnenkammer der neuen Fassung. Im August 1999 ohne Funktion (Foto: Heuser)

genden Seite undicht war und Feuchtstellen aufwies. Ebenso drang Wasser am Fuße des quadratischen Betonsockels, der den unteren Teil des Brunnenrohres mit einer Kantenlänge von ca. 80 cm umgibt, an zwei Stellen nach oben. Somit war zur ordnungsgemäßen Herrichtung der Brunnenkammer der alten Fassung eine Abdichtung von Wand und Boden erforderlich. Vom oberen Teil des Brunnenrohres zweigt ein Rohr zur neuen Fassung ab (siehe Abb. 8), das jedoch in einem Blindflansch endet.

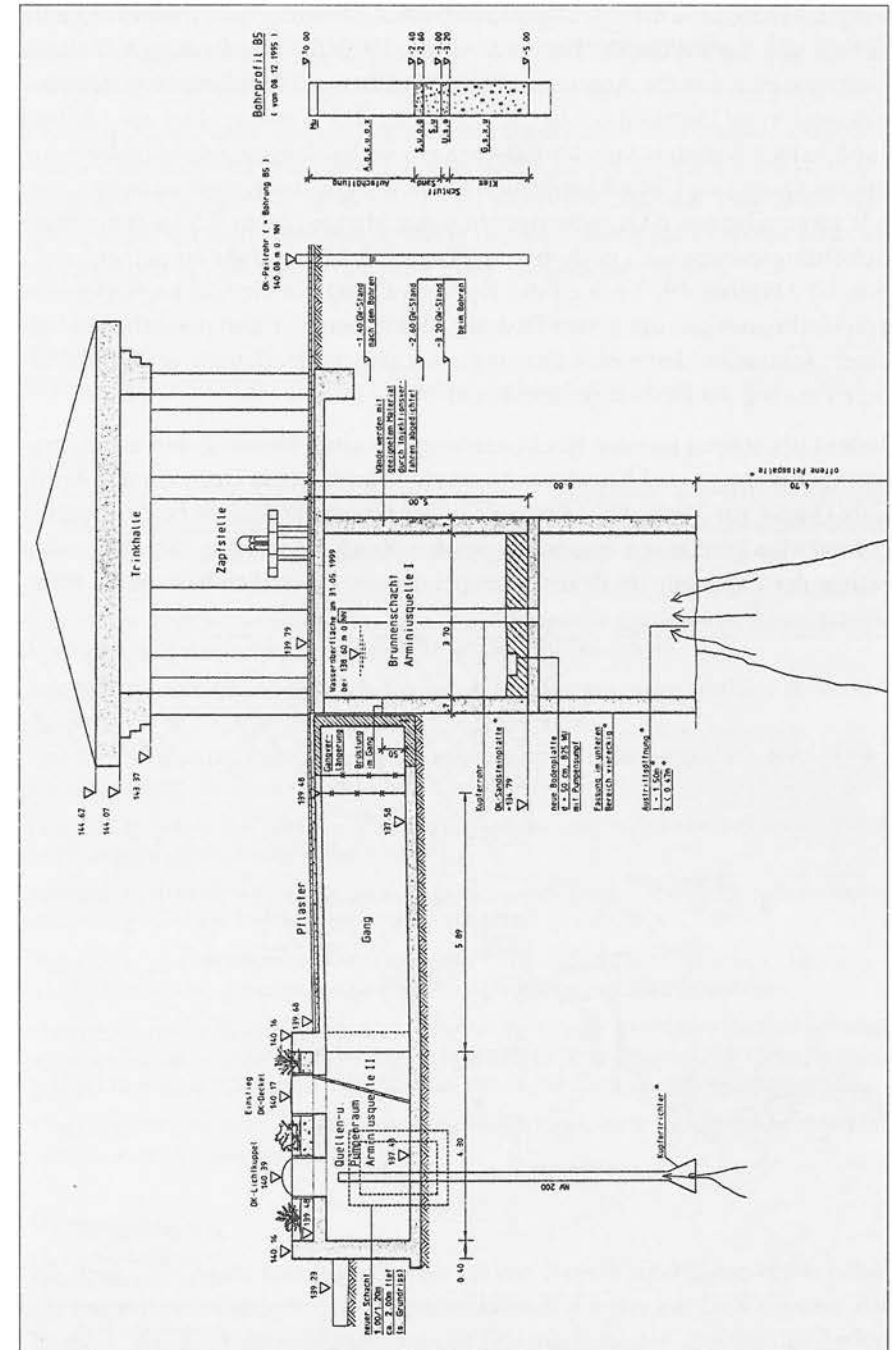
Abb. 9: Schnitt durch die alte (Arminiusquelle I) und neue Fassung (Arminiusquelle II) der Arminiusquelle

starken Betonboden mit Pumpensumpf abgedichtet. Schwierigkeiten bereitet nach wie vor die Abdichtung der Schachtwand. Ursprünglich war eine Verpressung der undichten Mauerbereiche mit einem schnell aushärtenden Kunstharz geplant. Infolge eines möglichen Kontaktes mit dem Heilwasser schied dessen Einsatz jedoch aus. Es waren weniger behördliche Auflagen als vielmehr der Abstimmungsprozess zwischen Auftraggeber und beratendem Ingenieurbüro, der den Abschluss der Sanierungsarbeiten verzögerte. Die aktuelle Situation der Arminius-Quelle einschließlich der noch geplanten Maßnahmen ist in den Abb. 9 (Schnitt) und 10 (Grundriss) dargestellt.

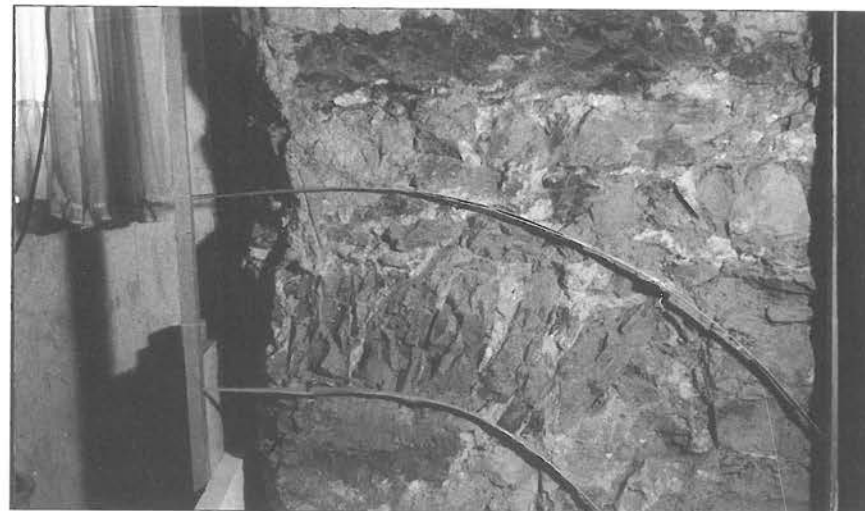
Das vom Putz befreite Wandstück mit dem gekennzeichneten Bogen. In der Bildmitte sind deutlich die senkrecht stehenden Bogensteine zu erkennen. (Foto: Gottesbüren)
